クラッチキット取扱説明書

- φ200メタルシングルプレート 309D
- φ 200メタルツインプレート 559D/P659D
- φ200カーボンツインプレート 559CC
- φ200オルガニックシングルプレート 250L
- φ225オルガニックシングルプレート

OGURA CLUTCH CO.,LTD.

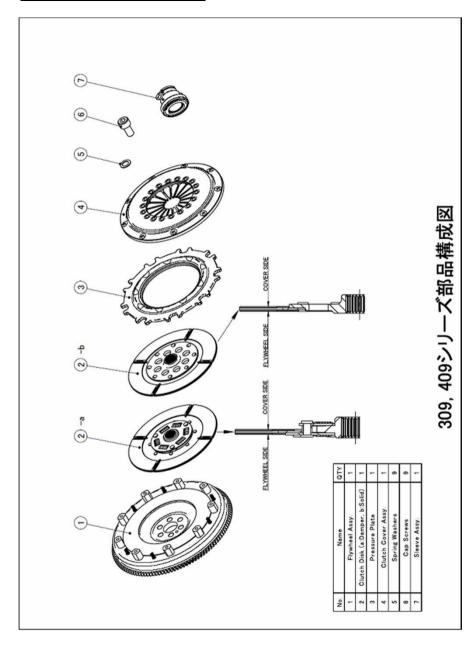
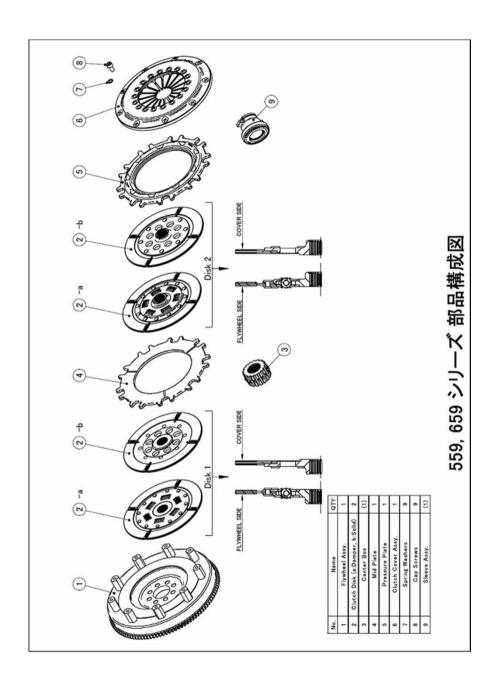
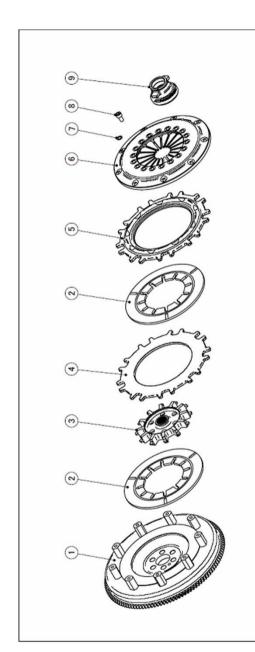
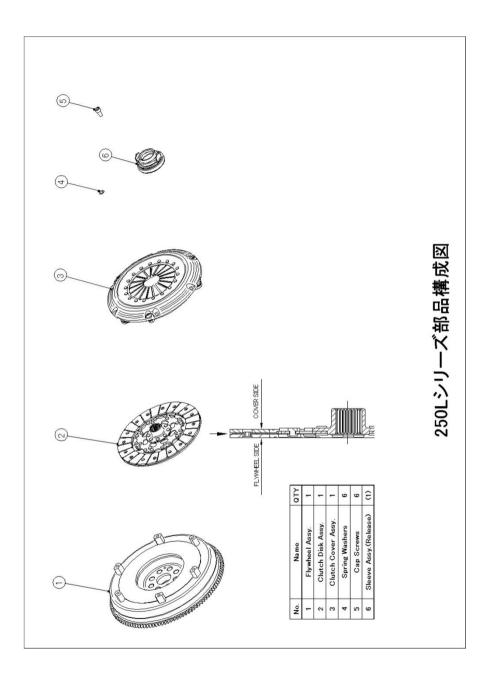
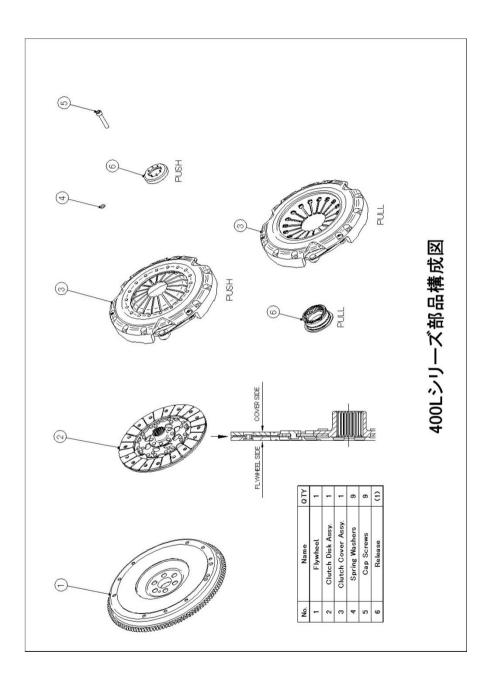
● クラッチ部品構成図 ●

QΤΥ	sy.	, k			ate .	Assy.	ers		,
Name	Flywheel Assy	Clutch Disk	Hub	Mid Plate	Pressure Plate	Clutch Cover Assy	Spring Washers	Cap Screws	Sleeve Assv
No.	-	2	3	4	2	9	7		o

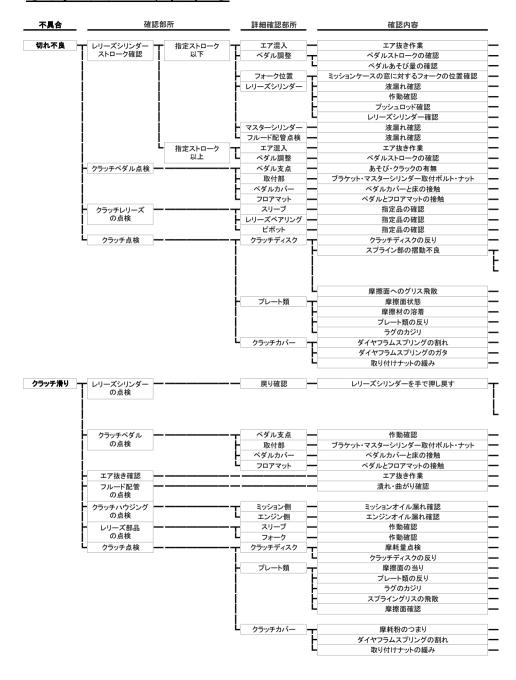
● トラブルシューティング ●

確認結果	不具合原因	対処方法		
エアが出た	エア混入による押込不足	マニュアルによるエア抜き作業		
少ない	ー ペダルストローク不足による押込不良 ー	■ 指定ストローク以上になるようペダルストローク調整		
過大 -	ー あそび過多による押込不良 ー	- あそびが適正となるようにあそび量調整		
奥より -	ー フォークとケースの接触による押込不足 ー	スリーブorピボットを指定品へ変更		
有り	ー 液漏れorエア混入による押込不足 ー	ー レリーズシリンダのオーバーホールor交換		
異常 -	作動不良による押込不足	ー レリーズシリンダのオーバーホールor交換		
遊び有り	プッシュロッドあそびによる押込不良 ー	調整式プッシュロッド長さ変更orスリーブ長さ変更		
Bigレリーズ -	─ ビッグレリーズシリンダによる押込不良 ─	- レリーズシリンダの交換		
有り	ー 液漏れorエア混入による押込不足	マスターシリンダのオーバーホールor交換		
有り -	ー 液漏れorエア混入による押込不足 ー	クラッチフルード配管のオーバーホールor交換		
エアが出た	━ エア混入による押込過多	- マニュアルによるエア抜き作業		
多い -	─ ペダルストローク過大による押込過多 ─ ─	指定ストローク以下になるようペダルストローク調整		
有り -	各支点のあそび・クラック等による押込不良	クラッチペダル周辺のオーバーホールor交換		
緩み、脱落・	マスターシリンダーの押込みロスによる押込不足	クラッチペダル周辺の増し締め、ボルト取付		
有り -	ペダルストローク不足による押込不良	ペダルカバーの取外し		
有り -	- ペダルストローク不足による押込不良 -	フロアマットの取外し		
指定外の物	ー スリーブの寸法違いによる押込不足or押込過多	スリーブを指定品に変更		
指定外の物ー	ーレリーズベアリング寸法違いによる押込不足or押込過多ー	レリーズベアリングを指定品に変更		
指定外の物	ー ピポットの寸法違いによる押込不足or押込過多 ー	ピボットを指定品に変更		
反りあり -	- 反りによる解放不良 -	クラッチディスク交換

不具合	確認部所	詳細確認部所	確認内容
半 クラッチ	▼ つながる位置が ▼ レリーズシリン	ンダー 一 戻り確認 一	レリーズシリンダーを手で押し戻す
不良	<u>変わる</u>		
		 - 指定品の確認	ビックレリーズシリンダー等の使用
	i i	液漏れ確認	シリンダー・配管接続部からの液漏れ
	マスターシリン	121111111111111111111111111111111111111	シリンダー・配管接続部からの液漏れ
